Processos erosivos no córrego Braço Frio: aspectos da erosão em ambientes urbanos na costa oriental do Nordeste do Brasil

Erosive processes in the Braço Frio creek, Northeast Brazil

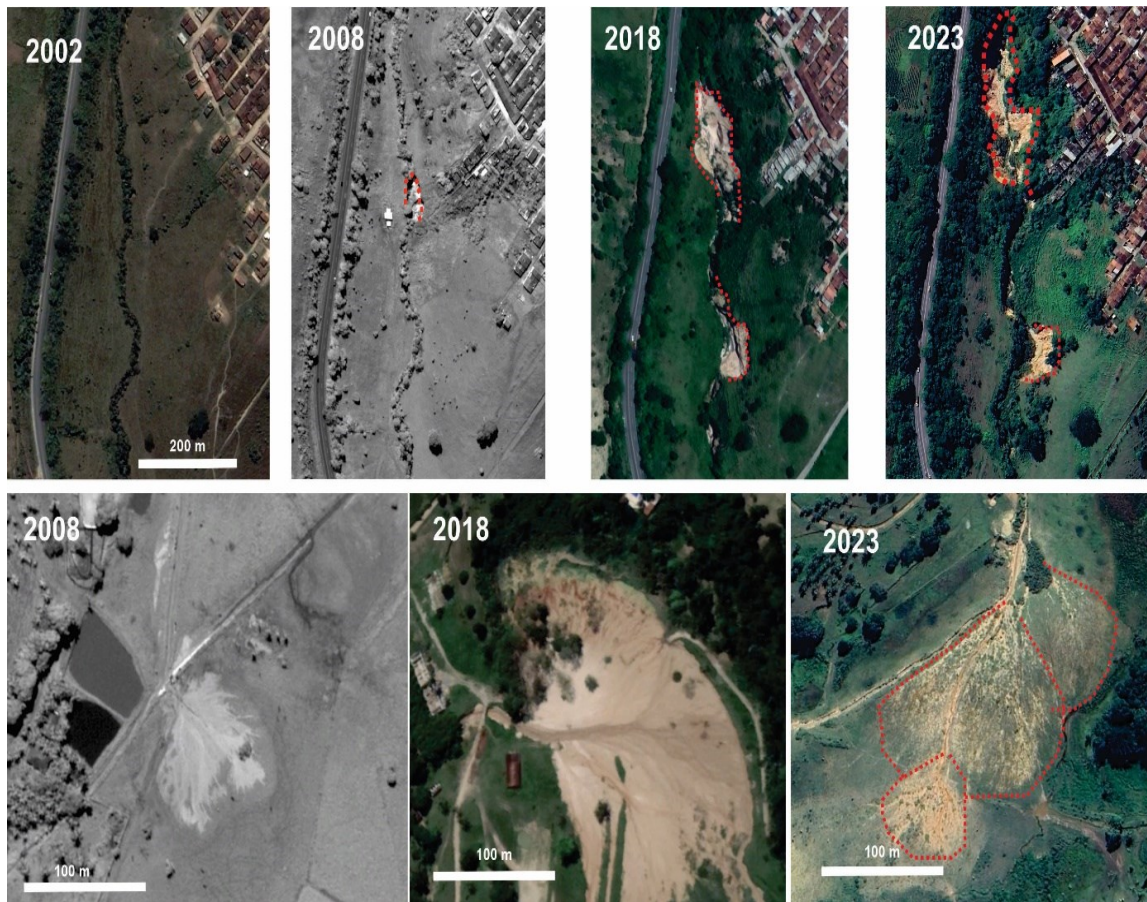
Figura 2. Evolução dos processos erosivos do córrego Braço Frio.

Não foi verificado nenhum sinal reconhecível de processos erosivos recentes no córrego na cena de setembro de 2002, mas foi possível reconhecer que o talvegue se encontrava encaixado na rampa coluvial (Figura 2). Contudo, nos arredores, especialmente nas margens da BR-316, foi verificada a presença de voçorocas (Figura 3). O conjunto de voçorocas ocupava aproximadamente 180 m² do talude junto ao corte de estrada, abaixo do topo do tabuleiro. A oeste desse ponto, uma área de 85.430 m² apresentou sinais consistentes de processos erosivos. As evidências que corroboram essa interpretação são as seguintes: uma grande área desmatada, com solo exposto, um grande número de voçorocas e deposição correlata.

Em junho de 2008 foi registrado um deslizamento na margem esquerda do canal, no setor de avanço da área urbanizada sobre a encosta. Em alguns trechos, a largura da incisão do canal chegou a atingir 15 metros. No período anterior, o segmento entrincheirado do canal atingia no máximo 2 metros de largura. Se considerarmos o lapso temporal de aproximadamente 6 anos, esse ponto apresentou uma taxa de erosão lateral de 2,5 m/ano. Um leque aluvial foi formado a jusante do ponto onde a erosão da base da encosta foi acelerada, com área de 3.710 m². Em relação às voçorocas da margem da BR-316, não foi detectado aumento da área de erosão. Apesar disso, os terrenos com solo exposto permaneceram sem recuperação da cobertura vegetal. Nesse mesmo ano, a prefeitura de Maceió executou obras de pavimentação e macro- e microdrenagem do bairro.

A análise da imagem de outubro de 2013 demonstrou que o córrego continuou o processo de erosão lateral, atingindo aproximadamente 20 metros de largura. Foi possível notar também que os pontos de erosão ficaram mais frequentes a jusante, com sinais inequívocos de novos deslizamentos. Vários indícios de sedimentação a jusante também foram verificados, como um leque de 5.957 m², com praticamente o dobro do tamanho do que foi observado em junho de 2008. Além disso, notou-se obras de drenagem nessa região de deposição, como a implantação de canais para transpor as águas do córrego ao Rio Mundaú. As modificações no conjunto de voçorocas, nesse interim, foram imperceptíveis.

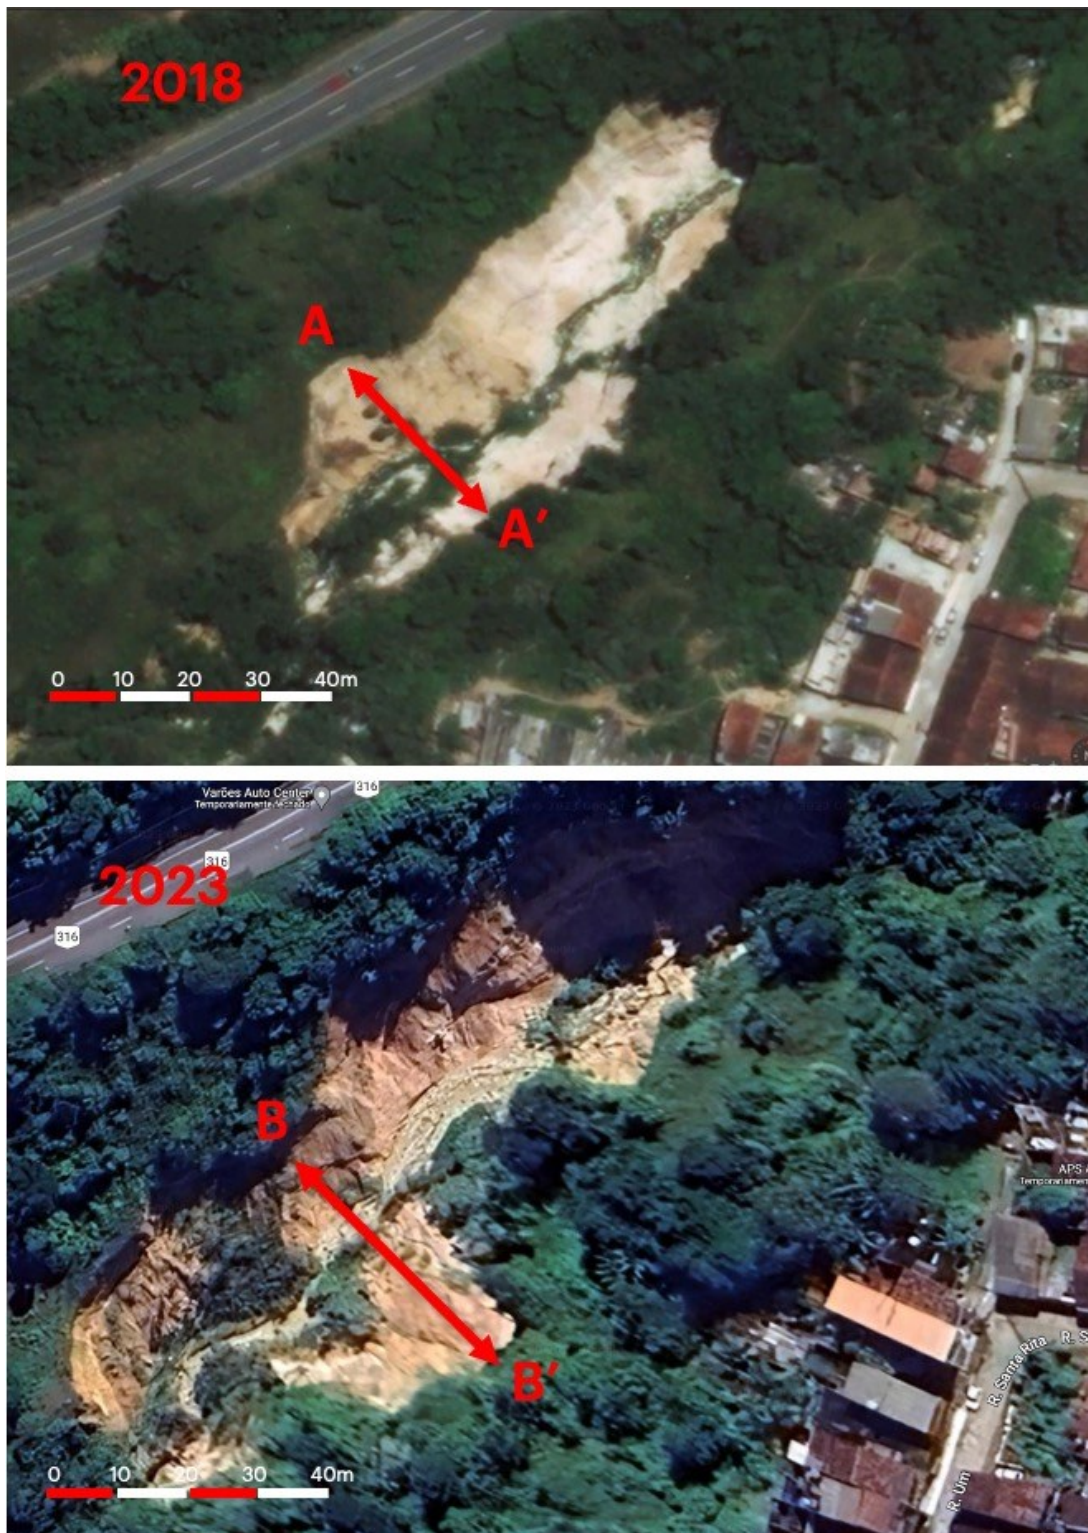
Figura 3. Largura máxima da voçoroca. A-A'(2018), B-B'(2023)

Em dezembro de 2016, um desmoronamento da base da encosta, no ponto de erosão mais a montante, levou o canal a atingir 35 metros de largura. A taxa de erosão, em relação a 2013 foi de 5 metros/ano, ou seja, duas vezes maior que a registrada em 2008. É importante destacar que a vegetação que antes margeava o canal foi removida com intensificação dos processos erosivos. Vários indícios de erosão foram verificados a jusante. O leque identificado anteriormente já havia sido colonizado pela vegetação, impedindo desta forma sua delimitação. As voçorocas da BR-316 aparentaram um recuo de cerca de 5 metros em suas cabeceiras. Enquanto isso, a cena de maio de 2017 demonstrou que a largura do canal atingiu 45 metros no ponto mais a montante. Isso representa 10 metros de erosão lateral em um intervalo de 4 meses. Dois leques se formaram a jusante dos pontos de erosão: um de 20.000 m² e outro de 26.000 m². Cones de dejeção também foram identificados associados às voçorocas da BR-316.

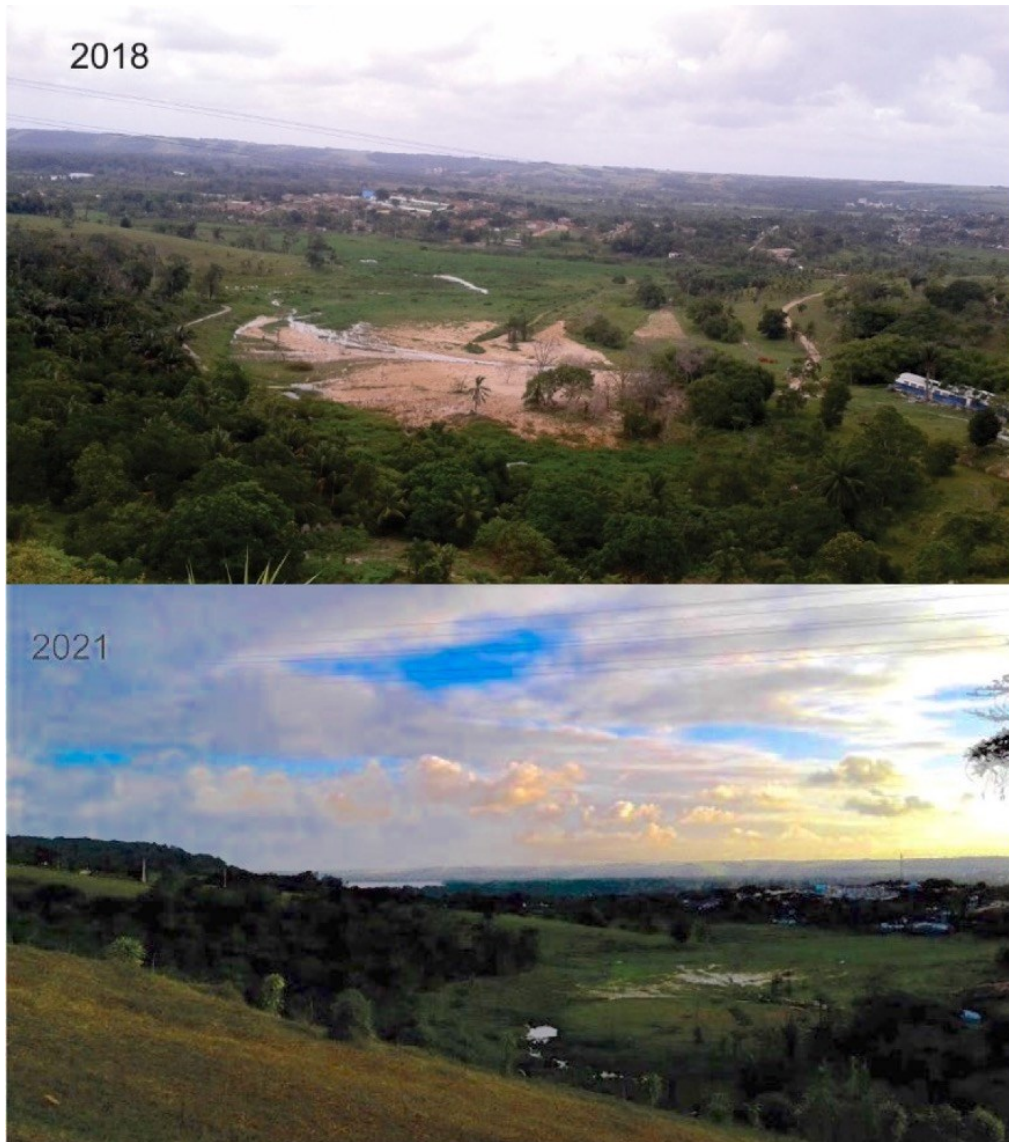
Figura 4. Leques aluviais no córrego Braço Frio.

Em março de 2018 (Figura 4), não foram observados novos deslizamentos atuando sobre o alargamento do canal, porém, houve uma notável migração da vaga erosiva a montante. Se compararmos o ponto inicial da erosão, na cena de junho de 2008, estima-se uma taxa de recessão de 10 metros/ano. Um leque de 30.000 m² se formou no fundo do vale. A cena de junho de 2023 confirma que a migração da onda de erosão continuou seu curso a

montante. Entre 2018 e 2023 houve uma migração longitudinal de 120 metros e uma taxa de recessão de 24 metros/ano. Outros pontos de extravasamento e formação de leques aluviais foram identificados, todos eles nos canais de escoamento construídos para retificar o fluxo do córrego. As voçorocas também apresentaram recuo no intervalo de 2002 a 2023. Vale destacar que novas feições desse tipo apareceram ao longo da análise. As voçorocas apresentaram uma baixa taxa de recuo em comparação com o córrego. A maior taxa de incisão foi de 1 metro por ano.

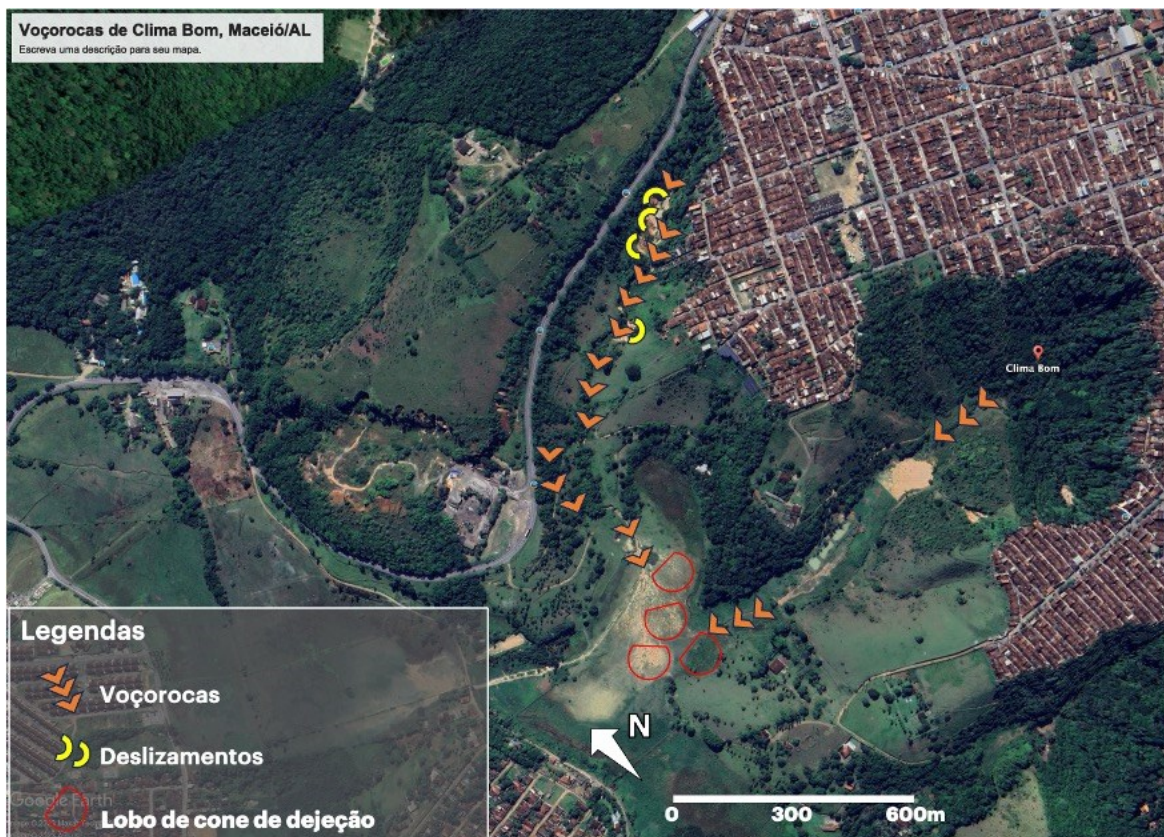
Figura 4. Feições erosivas e deposicionais no córrego Braço e frio e entorno em junho de 2023

A expansão do processo de erosão remontante agora coloca em risco a integridade da BR-316 e ameaça diretamente a segurança dos moradores do bairro do Clima Bom. A rápida taxa de progressão da vaga erosiva, especialmente a partir de 2008, indica um cenário alarmante. Essa situação demanda medidas urgentes por parte do poder público. A erosão também tem o potencial de causar danos às propriedades e ao ambiente circundante. A erosão do solo pode levar à instabilidade de edifícios e infraestrutura residencial, perda de áreas agricultáveis, promoção do deslocamento forçado de moradores e perdas econômicas. Assim, medidas de engenharia e restauração ambiental devem ser implementadas de forma

colaborativa. Essas medidas podem incluir a construção de estruturas de contenção, como muros de gabião, reflorestamento das margens do córrego, e criação programas de monitoramento contínuo da evolução dos processos erosivos. A conscientização da comunidade local também desempenha um papel fundamental na mitigação dos impactos da erosão, promovendo práticas de conscientização sobre o uso sustentável da terra (Figura 5).
